# LAGEPLAN ZUR VIDEOBEFAHRUNG

Schmutzwasser-Kanalisation  
Dorstadt- Nord

Sanierungsplan 1

BESTANDSPLAN NR. 2

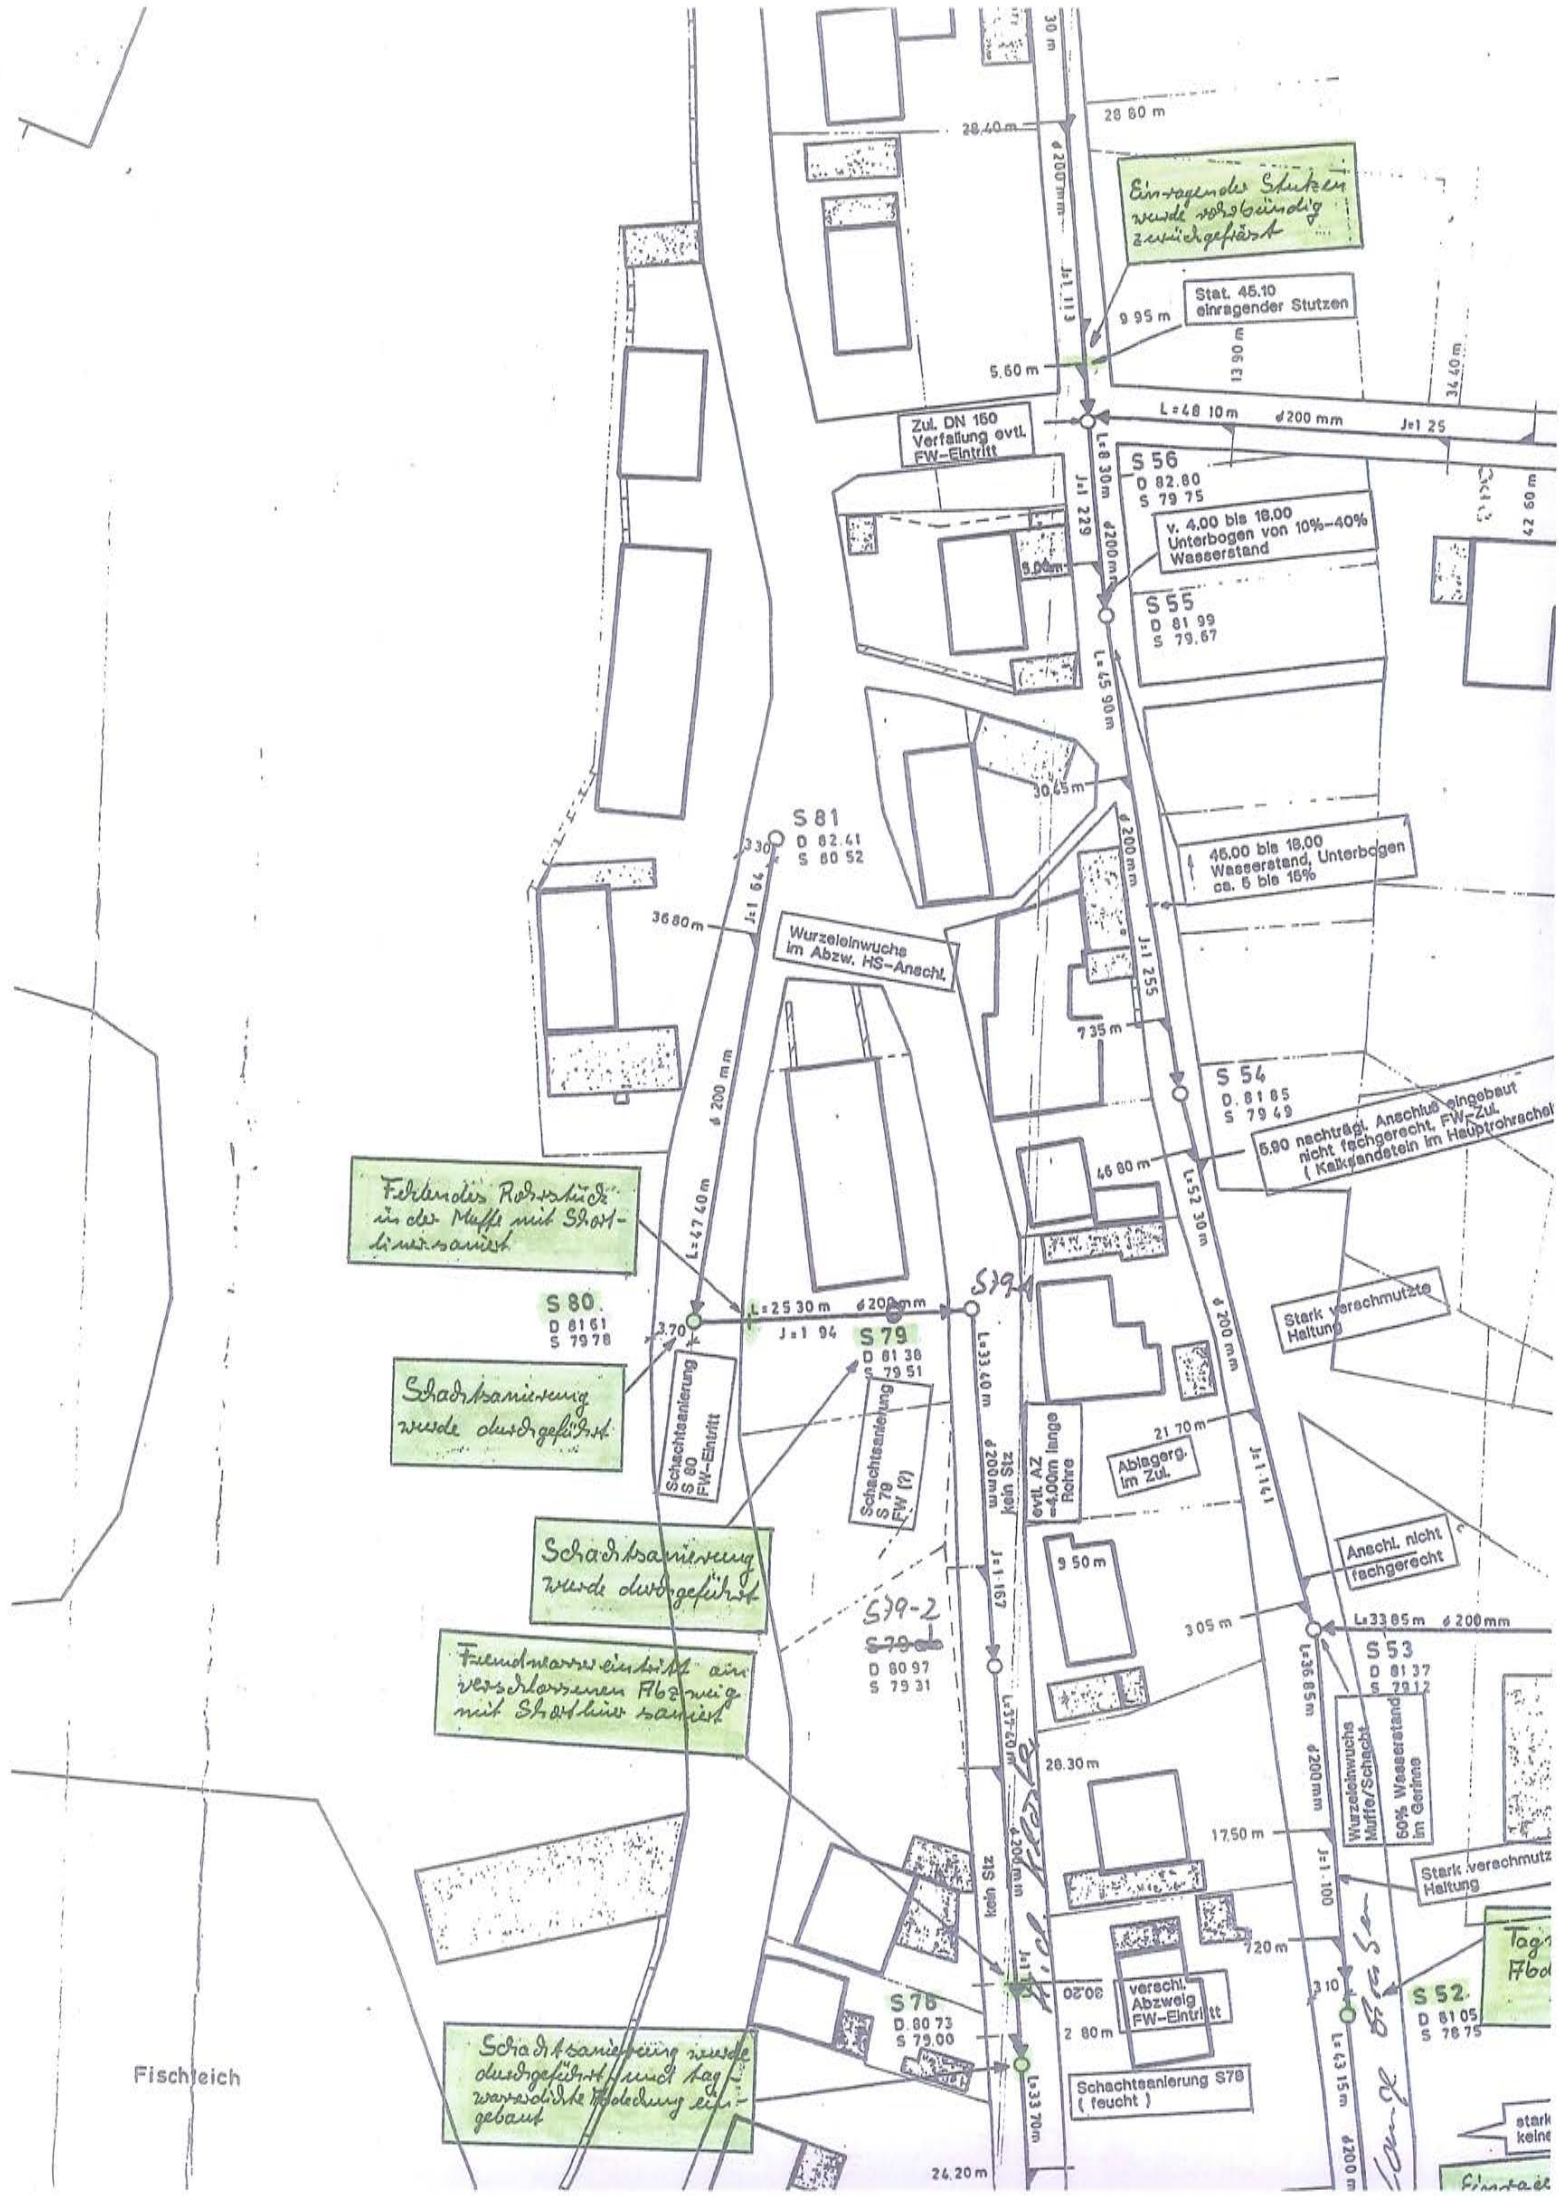
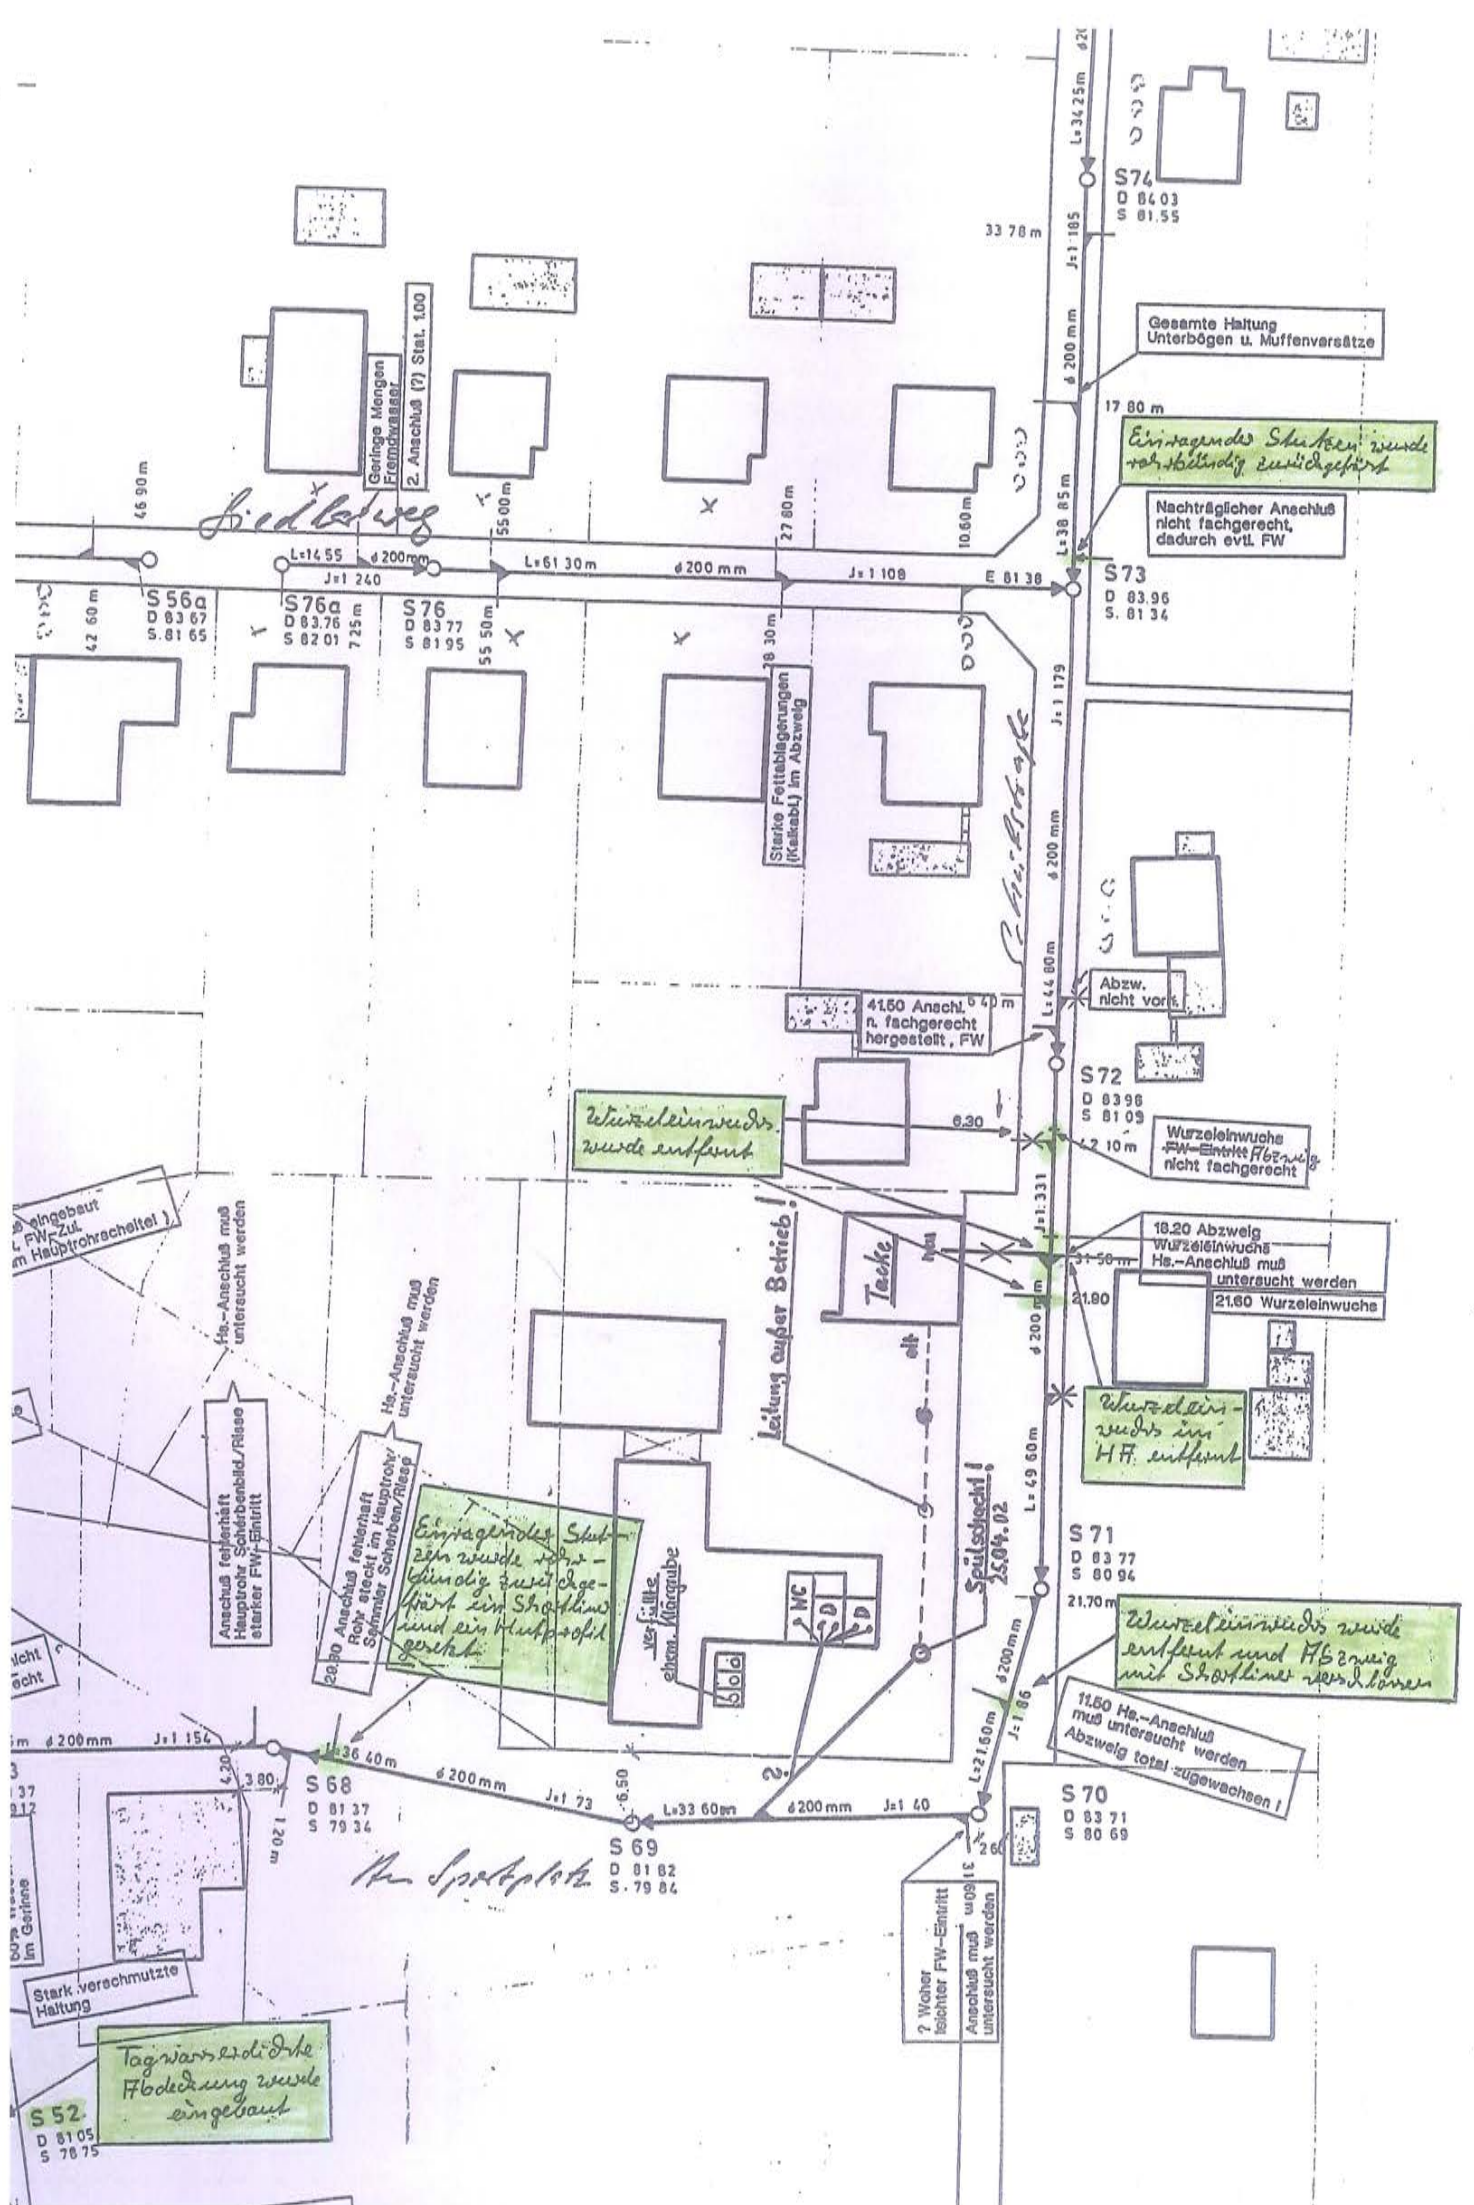
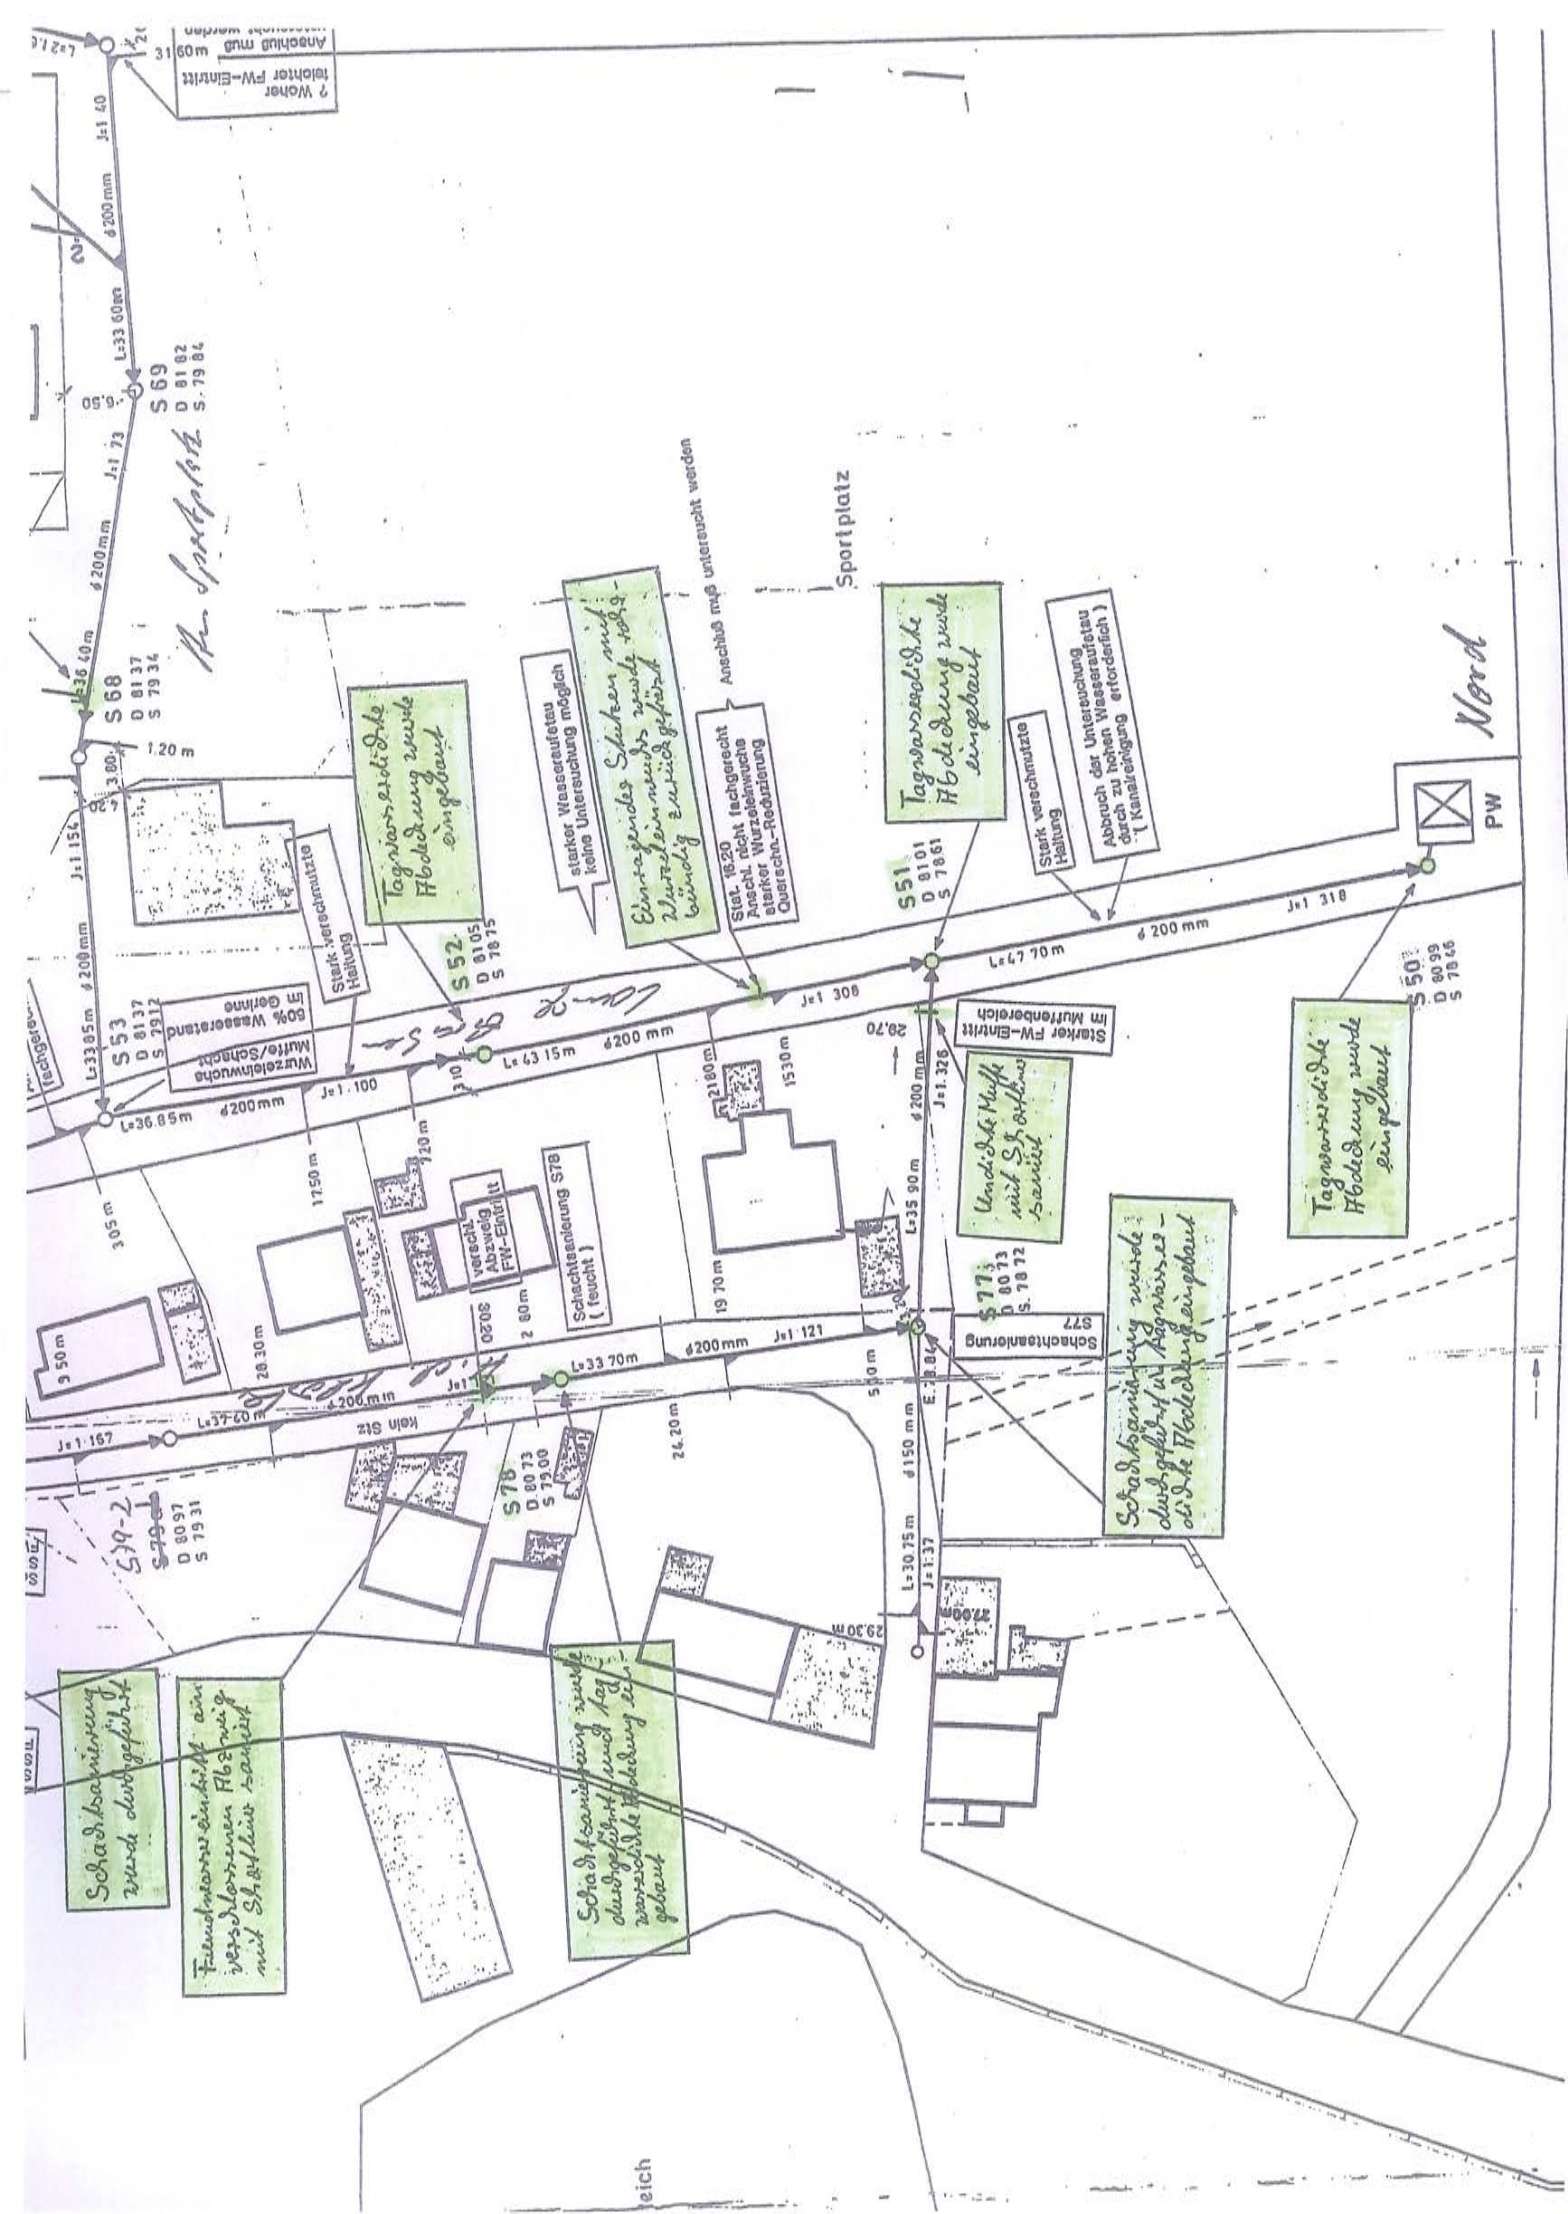
Stat. 45.10 einragender Stützen

Zul. DN 150 Verfassung evtl. FW-Eintritt

v. 4.00 bis 18.00 Unterbogen von 10%-40% Wasserstand

45.00 bis 18.00 Wasserstand, Unterbogen ca. 5 bis 15%

Wurzeleinwuchs im Abzw. HS-Anschl.

5.80 nachträgl. Anschluß eingebaut nicht fachgerecht, FW-Zul. (Kalksandstein im Hauptrohrschal)

Schachtsanierung S 79 FW (?)

stark keine  
Fischleich

Schadstellen wurden bereinigt

Einragende Stütze wurde vollständig zurückgeführt

Fehlendes Rohrstück in der Maffe mit Stahl-Linien ersetzt

Schachtsanierung wurde durchgeführt

Fundament eintritt am verschlossenen Flözweg mit Stahl-Linien ersetzt

Schachtsanierung wurde durchgeführt und Tag-Verrohrung eingebaut
