Gutachten

Gemeinde Heiningen
Beurteilung der Verkehrssicherheit
von 2 Roßkastanien an der B4

Vorgangs-Nr. 9813_048

15.08.2013

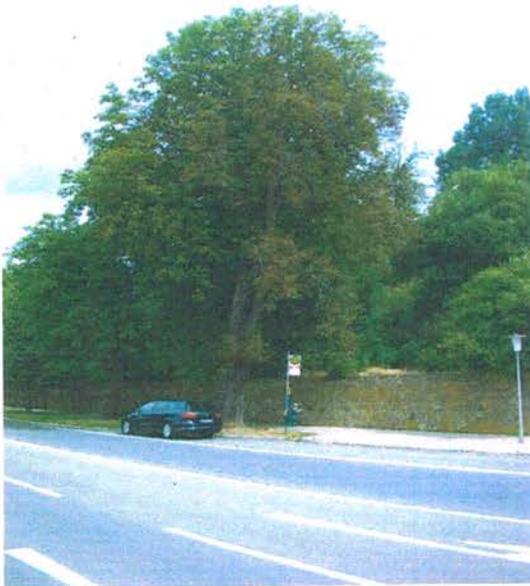
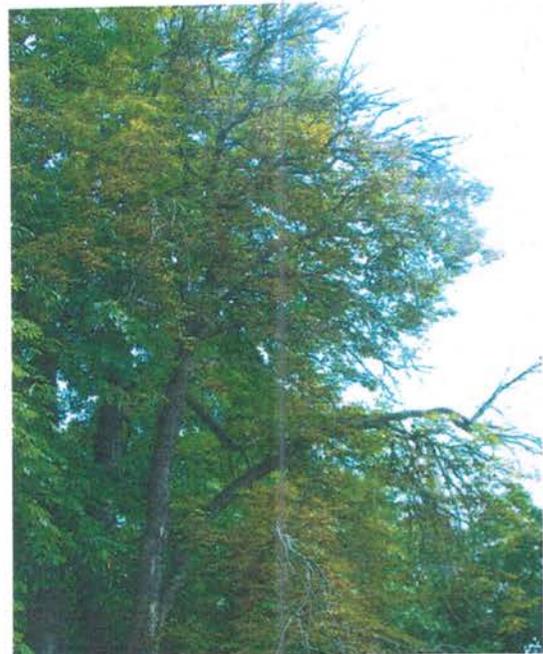
Ansicht: Rosskastanie Nr. 1

- Südlicher Stämmling trockenet erheblich zurück
- Schütterer Belaubung
- Spitzendürre
- Totholz
- Morschung Höhe 2 m West
- Anfahrsschaden Ost
- Kappung von Teilen des physiologisch wirksamen Wurzelbereiches

Ursache des Vitalitätsverlustes mit dem beschriebenen Absterben des südlichen Stämmlings ist der Wurzelverlust durch den Fußwegausbau.

südlicher Stämmeling zu 60 % abgestorben

Der Baum ist nicht verkehrssicher, abgängig und muß gefällt werden.

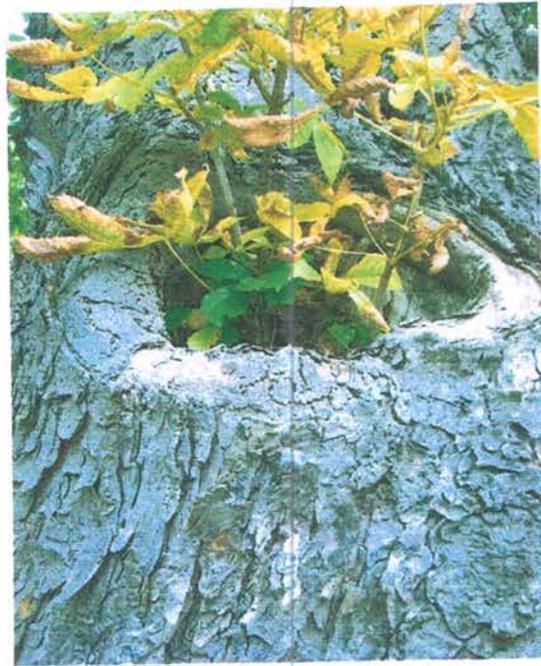
Ansicht: Rosskastanie Nr. 1

Die Holzrestwandstärken wurden mit Hilfe eines Resistographen am Stammfuß mit 2 Messungen und in Höhe 1,8 m mit 1 Messung überprüft. Festgestellt wurden Restwandstärken von 29 – 38 cm.

Im Mittel wurden in beiden Messebenen ausreichende Restwandstärken festgestellt.

Morschung

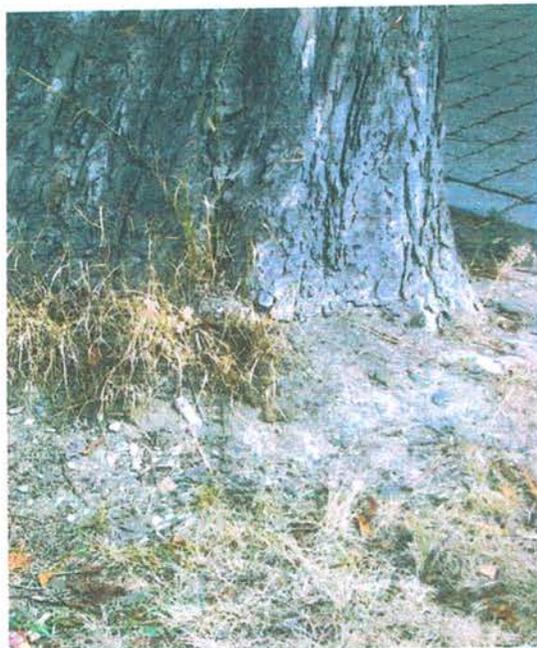
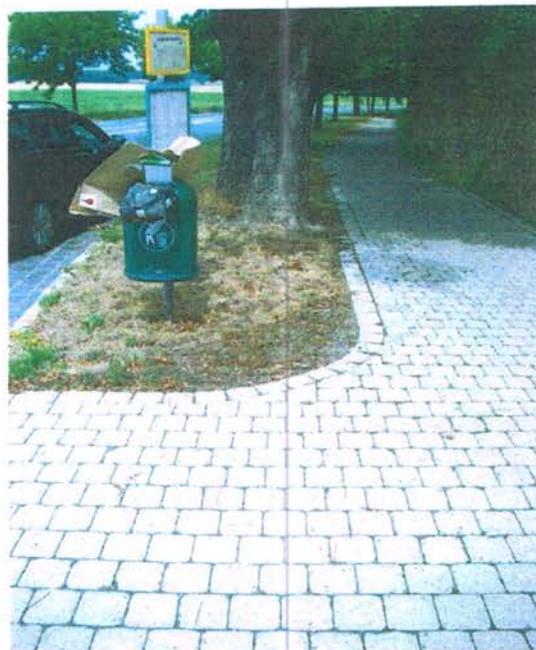
Abgrabung/Fußwegausbau
