Kanaltechnik Holzberg GmbH

Kanaluntersuchungsberichte

Zustandsbefahrung

Ort: Groß Flöthe, Börßum
Datum: 06.06.2014
Straße: Oderwaldstraße, Am Friedhof
Protokolle: 01 - 08
Kanalsystem: RW Kanal
DVD: 077

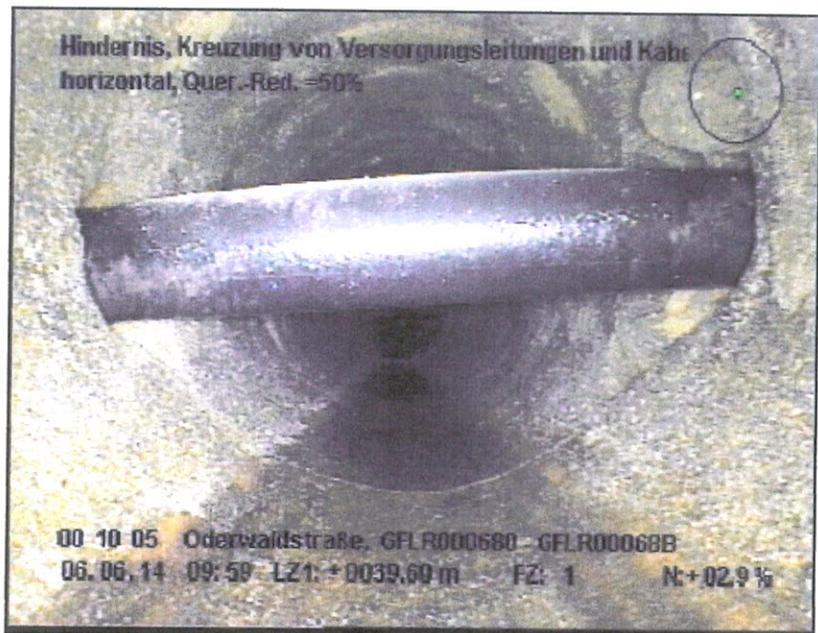
Foto 001

Hindernis, Kreuzung von Versorgungsleitungen und Kabeln, horizontal, Querschnittsreduzierung = 50%

Zustand HZ-H

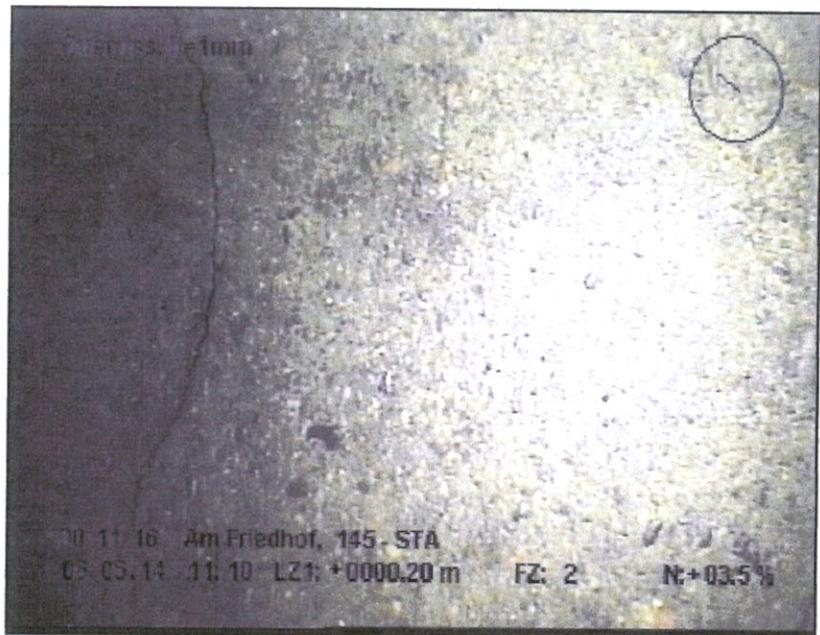
Foto 002

Querriss, Rissbreite = 1mm

Zustand RQ--

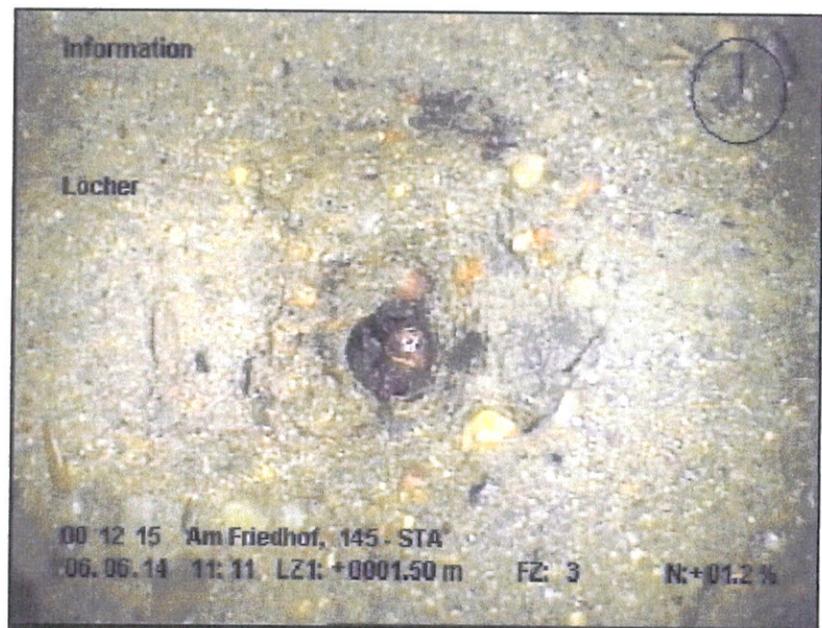
Foto 003

Information; Löcher

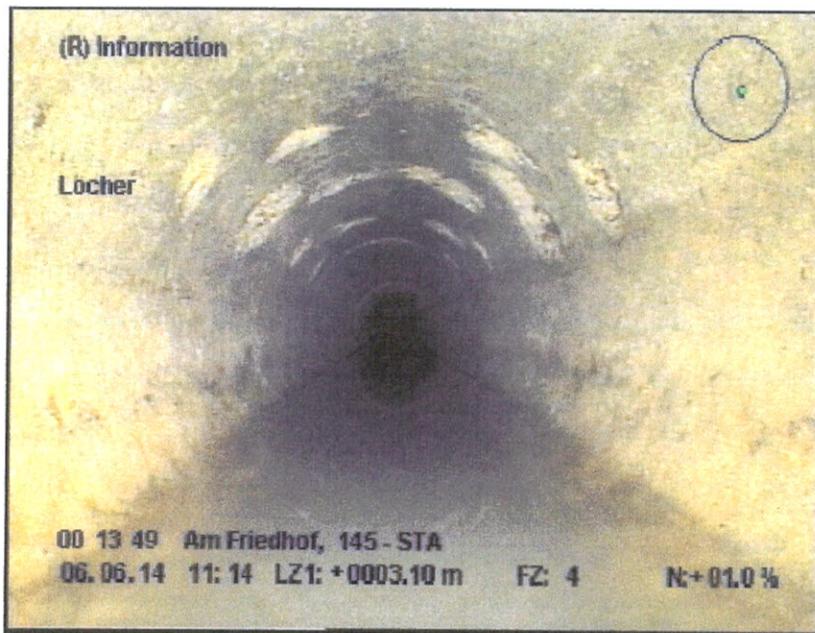
Information; Löcher

Foto 004
Video 00:13:41
Entfernung /m 3,10
Zustand II gesamte Rohrlänge

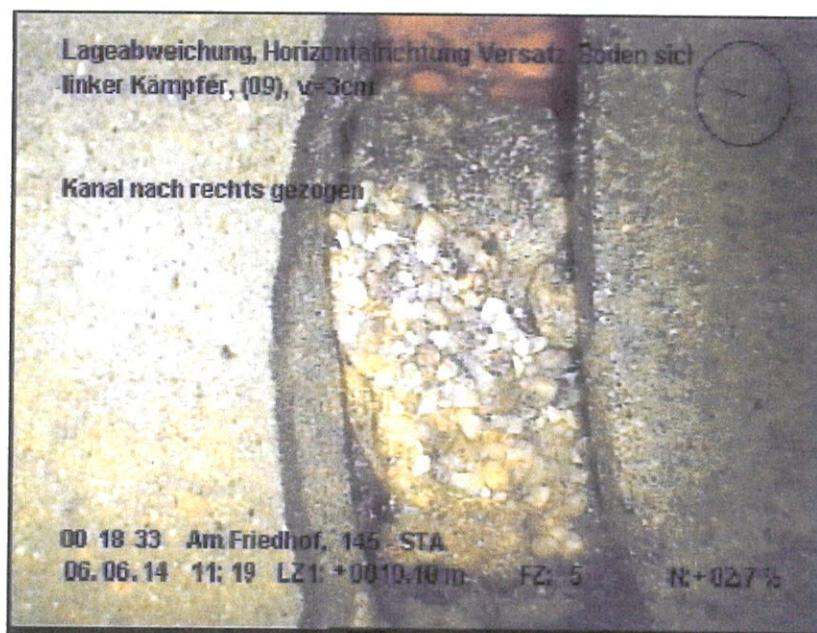
Lageabweichung, Horizontalrichtung
Versatz, Boden sichtb., linker Kämpfer,
Versatz = 3cm; Kanal nach rechts
gezogen

Foto 005
Video 00:18:12
Entfernung /m 10,10
Zustand LHBL
Position 9

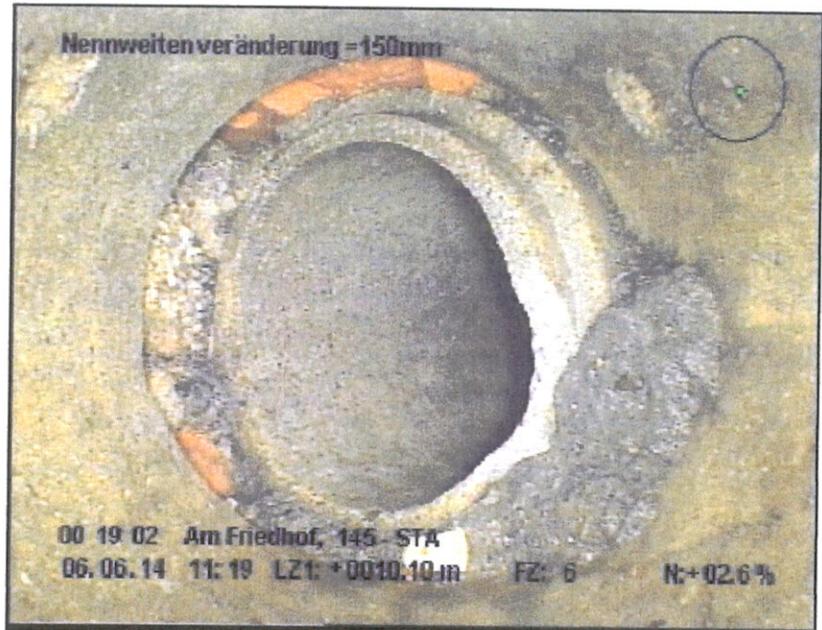
Nennweitenveränderung = 150mm

Foto	006
Video	00:18:59
Entfernung /m	10,10
Zustand	QVN

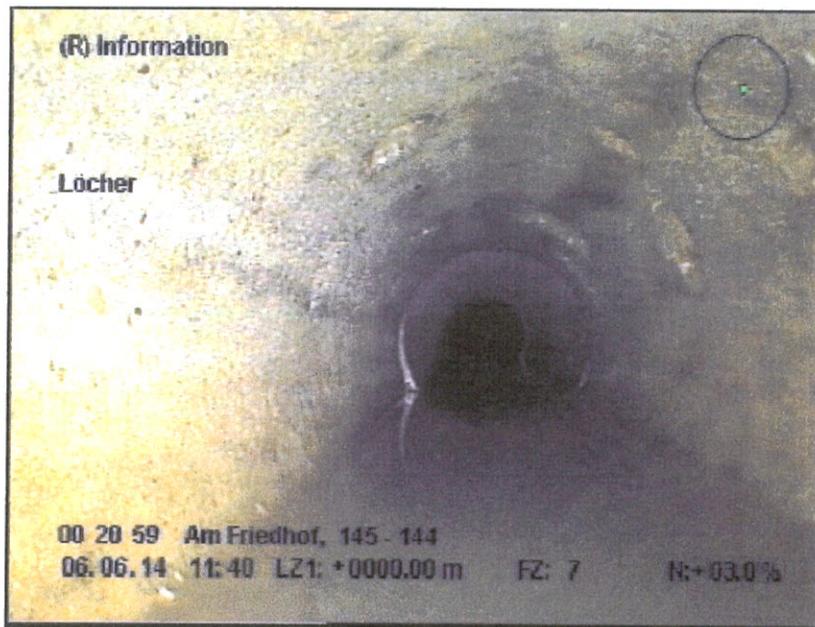
Material Beton
Innenschutz
Bemerkung gesamte Haltung jedes zweite Rohr Löcher

Information; Löcher

Foto	007
Video	00:20:50
Entfernung /m	0,00
Zustand	II gesamte Rohrlänge

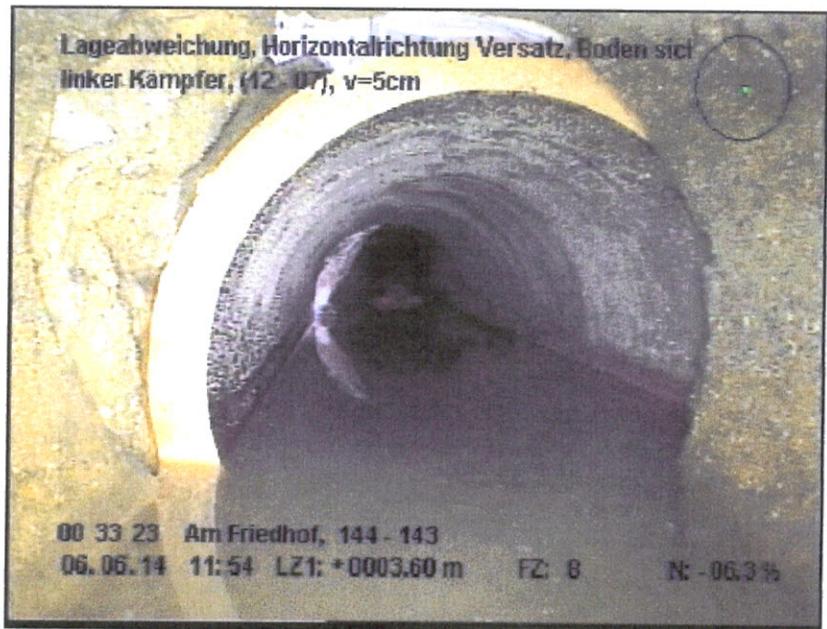
Foto 008

Lageabweichung, Horizontalrichtung
Versatz, Boden sichtb., linker Kämpfer,
Versatz = 5cm

Zustand LHBL

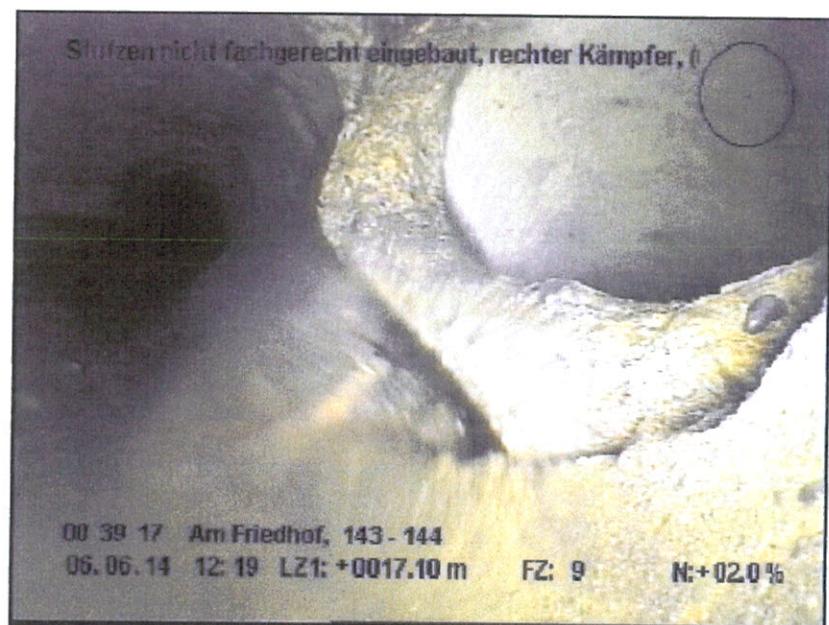
Foto 009

Einragender Stutzen, rechter Kämpfer,
einragend = 8cm,
Querschnittsreduzierung = 20%

Zustand SE-R

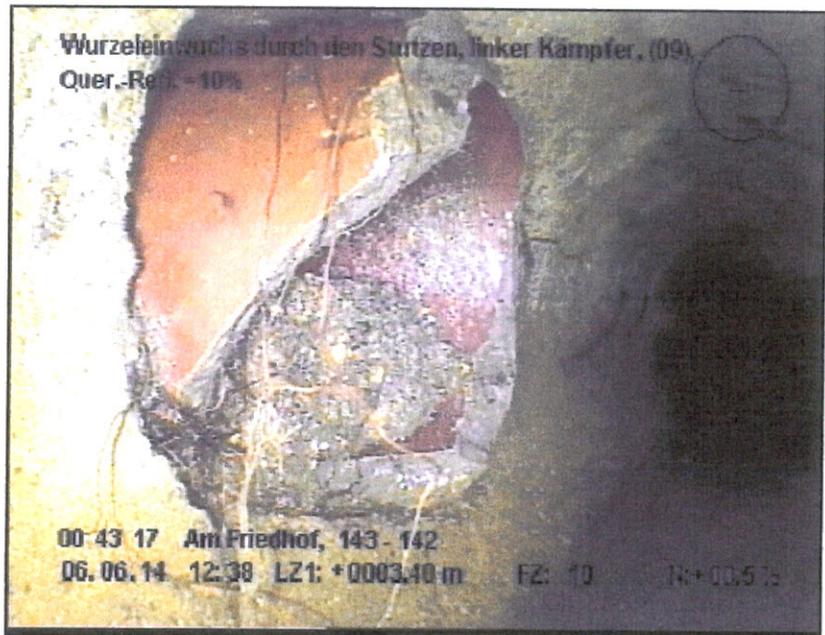
Foto 010

Wurzeleinwuchs durch den Stutzen, linker Kämpfer, Querschnittsreduzierung = 10%

Zustand SP-L

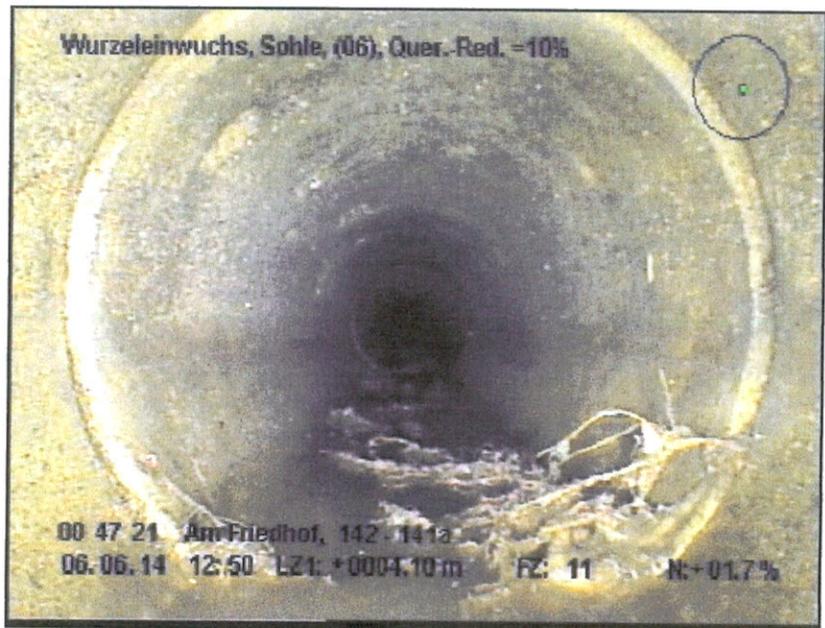
Foto 011

Wurzeleinwuchs, Sohle,
Querschnittsreduzierung = 10%

Zustand HP-U

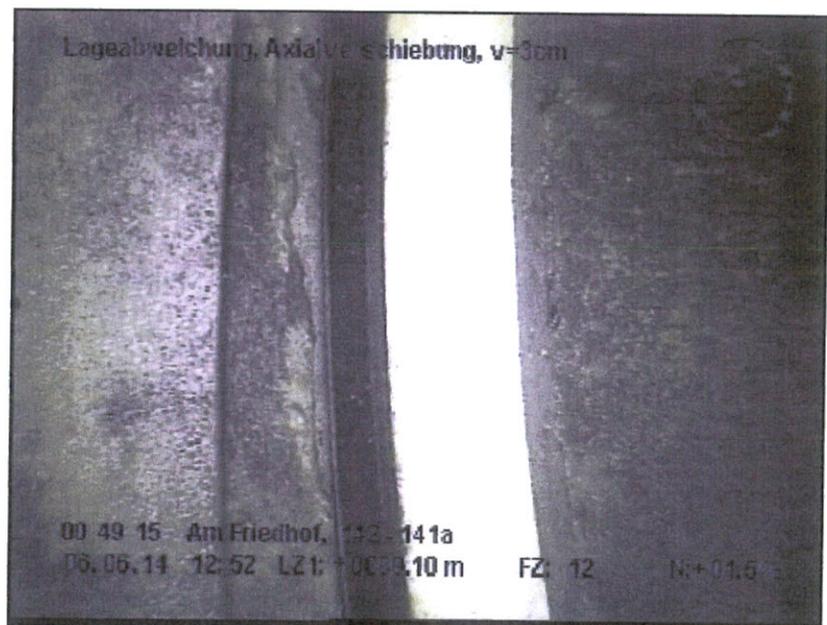
Foto 012

Lageabweichung, Axialverschiebung,
Verschiebung = 3cm

Zustand LL--

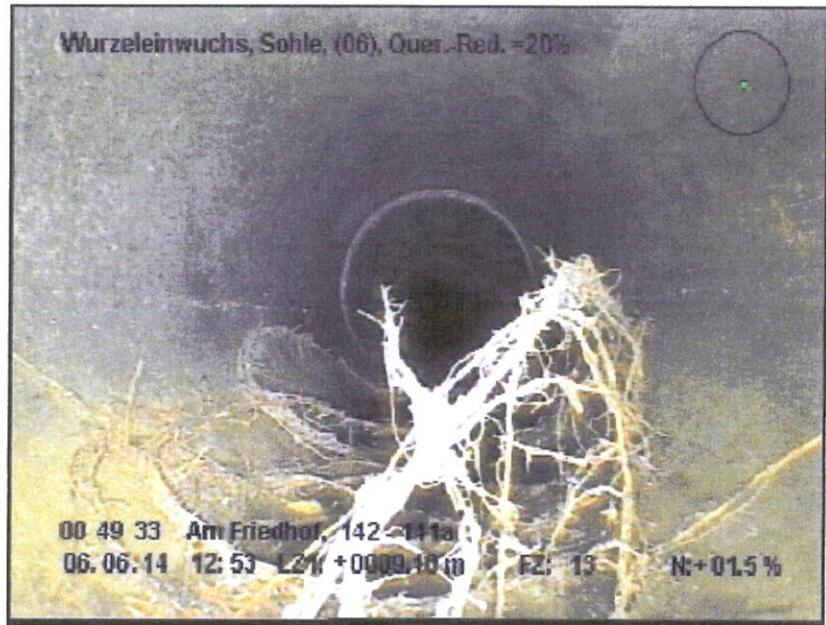
Foto 013

Wurzeleinwuchs, Sohle,
Querschnittsreduzierung = 20%

Zustand HP-U

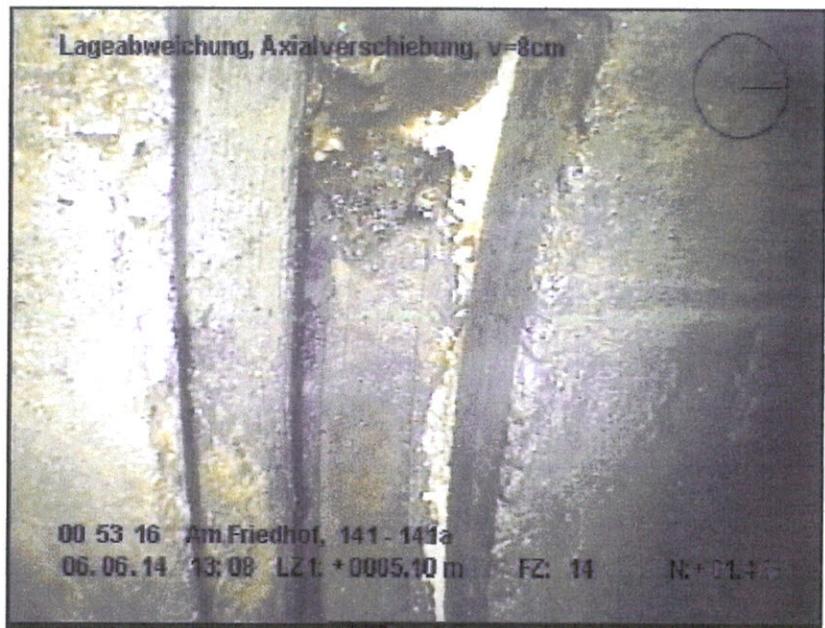
Foto 014

Lageabweichung, Axialverschiebung,
Verschiebung = 8cm

Zustand LL--

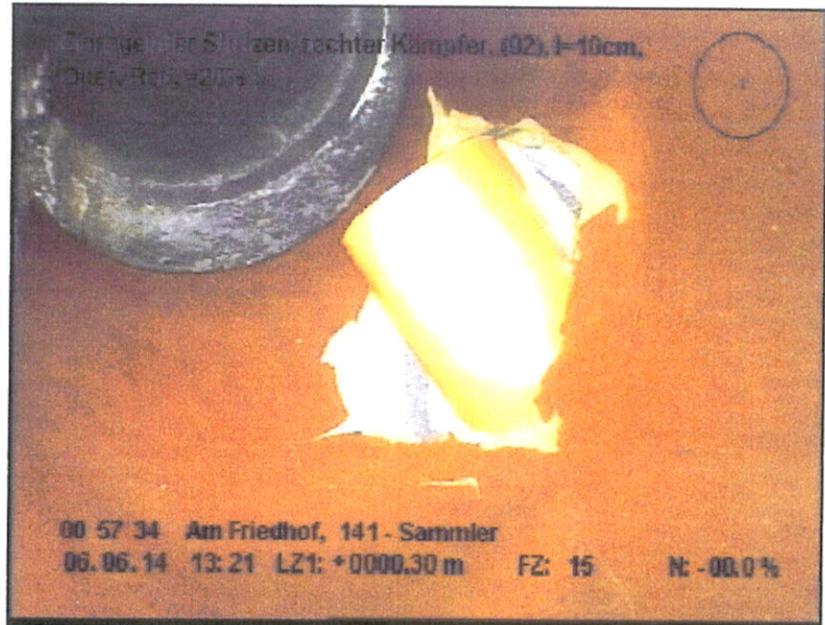
00:56:59	0,00		K		Pos: 9; Krümmer, Bogen = 15°
015	00:57:32	0,30		SE-R		Pos: 2; Einragender Stutzen, rechter Kämpfer, einragend = 10cm, Querschnittsreduzierung = 20%

Zustand SE-R

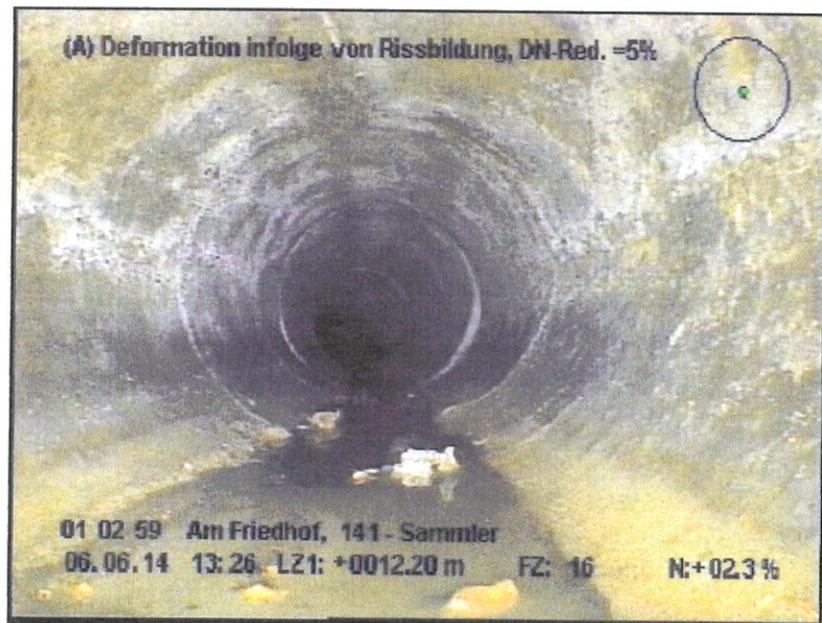
Deformation infolge von Rissbildung,
Durchmesserreduzierung = 5%

Zustand DR-- Anfang

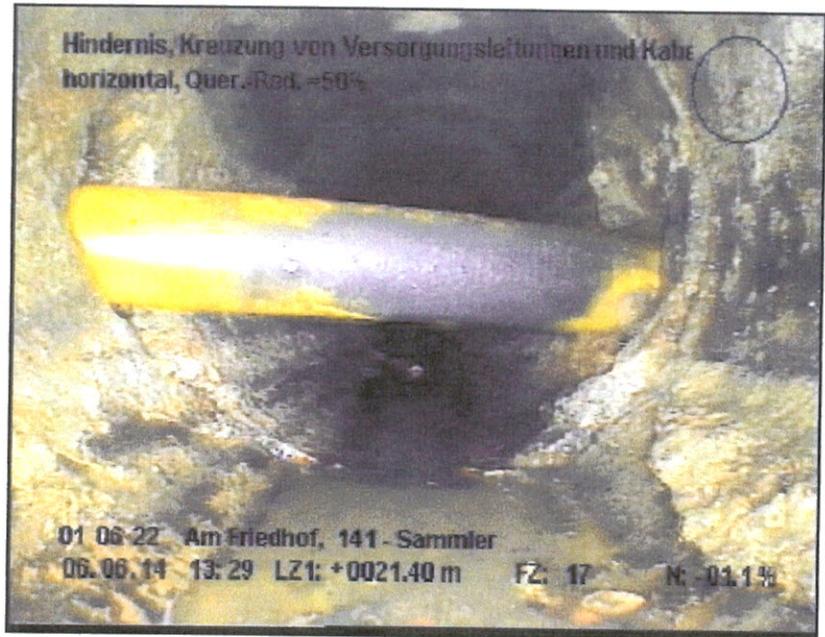
01:05:43	21,40		UCF-	E	Ende > Undichtigkeit, Rohrverbindung, Feuchtigkeit sichtbar
017	01:06:19	21,40		HZ-H		Hindernis, Kreuzung von Versorgungsleitungen und Kabeln, horizontal, Querschnittsreduzierung = 50%; Stelle mit blauer Farbe markiert

Zustand HZ-H
