Kanaltechnik Holzberg GmbH

Kanaluntersuchungsberichte

Zustandsbefahrung

Ort: Groß Flöthe, Börßum
Datum: 06.06.2014
Straße: Oderwaldstraße, Am Friedhof
Protokolle: 01 - 08
Kanalsystem: RW Kanal
DVD: 077

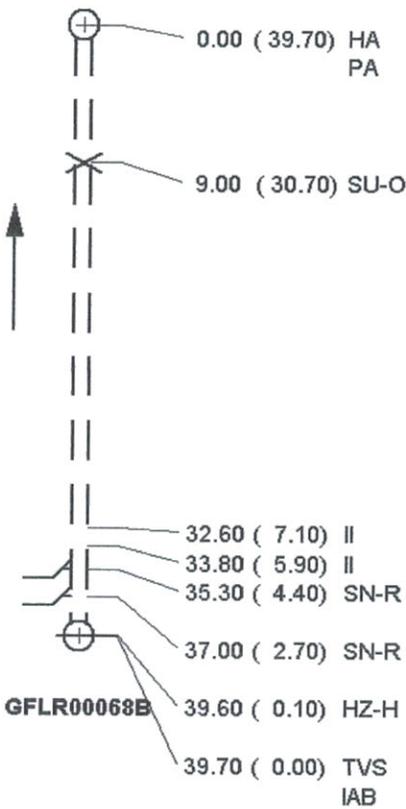
Foto	Video	Entf./m	Zustand	Beschreibung
GFLR000680				
	00:00:06	0.00 (39.70)	HA PA	Haltungsanfang Rohranfang
	00:01:58	9.00 (30.70)	SU-O	Pos: 12; Verschlossener Stutzen, Scheitel; ??,Rep.Selle
	00:06:16	32.60 (7.10)	II	Information; Rep.Stelle
	00:06:58	33.80 (5.90)	II	Information; Rep.Stelle
	00:07:43	35.30 (4.40)	SN-R	Pos: 1; Stutzen nicht fachgerecht eingebaut, rechter Kämpfer
	00:08:19	37.00 (2.70)	SN-R	Pos: 1; Stutzen nicht fachgerecht eingebaut, rechter Kämpfer
001	00:10:01	39.60 (0.10)	HZ-H	Hindernis, Kreuzung von Versorgungsleitungen und Kabeln, horizontal, Querschnittsreduzierung = 50%
	00:10:27	39.70 (0.00)	TVS	Kamera kann nicht weiter (Stop)
	00:10:31		IAB	Abbruch der Inspektion

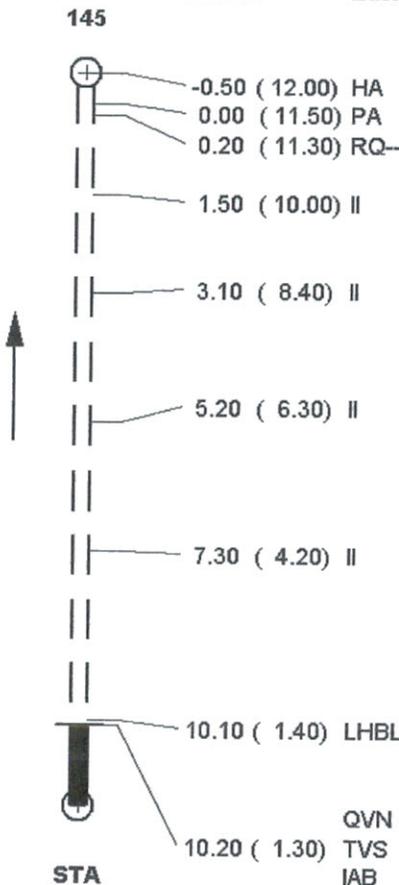
Foto	Video	Entf./m	Zustand	Beschreibung
		145		
	00:10:43	-0.50 (12.00) HA		Haltungsanfang
		0.00 (11.50) PA		Rohranfang
002	00:11:13	0.20 (11.30) RQ--		Querriss, Rissbreite = 1mm
003	00:12:09	1.50 (10.00) II		Information; Löcher
004	00:13:41	3.10 (8.40) II		(R) Information; Löcher
	00:15:10	5.20 (6.30) II		(R) Information; Löcher
	00:16:15	7.30 (4.20) II		(R) Information; Löcher
005	00:18:12	10.10 (1.40) LHBL		Pos: 9; Lageabweichung, Horizontalrichtung
006	00:18:59		QVN	Versatz, Boden sichtb., linker Kämpfer, Versatz = 3cm; Kanal nach rechts gezogen
	00:19:28	10.20 (1.30) TVS		Nennweitenveränderung = 150mm
	00:19:36		IAB	Kamera kann nicht weiter (Stop)
	00:20:08		HL	Abbruch der Inspektion
				Haltungslänge = 12m

Querriss, Rissbreite = 1mm
