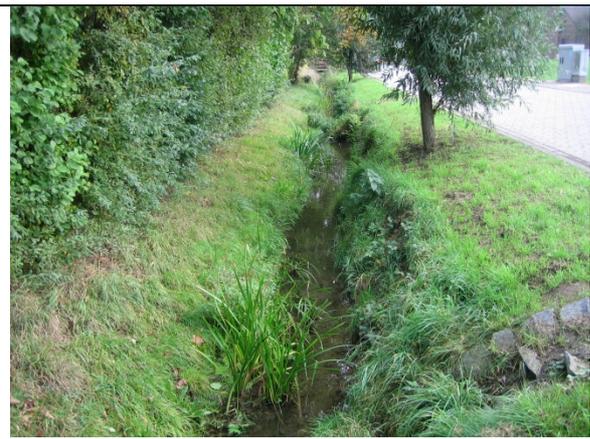
<p>(1) Brücke Lobmachersche Straße flussaufwärts: keine Überschwemmung, aber an Bemessungsgrenze; naturnahe Strukturen, rechts eine typische Einleitung von Oberflächenabfluss</p>	<p>(2) Brücke flussabwärts: Überschwemmungsbereich mit Aufweitung, Einleitung rechtsseitig</p>

Da der Querschnitt flussabwärts der Brücke Lobmachersche Straße (2) dem ersten Anschein nach eine höhere hydraulische Leistung als der flussaufwärts gelegene Bereich (1) aufweist (der jedoch nicht überschwemmt wird), ist zu vermuten, dass die Überschwemmung an (2) entweder durch Rückstau oder durch zusätzlichen Zustrom bedingt ist, möglicherweise überlagern sich auch beide Effekte. Auffällig ist die tief liegende und große Einleitungsstelle rechtseitig der Brücke (3) und das sich verengende Profil weiter

- Bezüglich der Einleitung Brücke Lobmachersche Straße ist zu prüfen, welche Abflussmenge hier eingeht (Messung über Revisionsschächte oder Berechnung) und ob hier Spitzen abgepuffert werden können (z.B. Rückhaltebecken) oder die Einleitung in unkritische Bereiche (z.B. flussabwärts) verlegt werden kann.

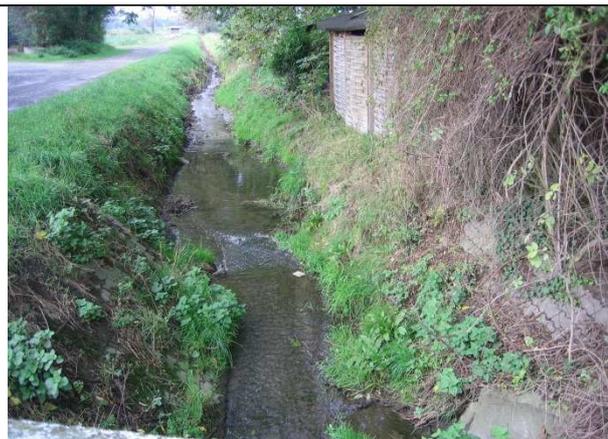
flussabwärts nach dem Pumpwerk. Die große Aufweitung unterhalb und gegenüber der Einleitungsstelle (2) kann darauf hindeuten, dass hier zeitweilig ein größerer Zustrom erfolgt, der an dieser Stelle für die lokale Überschwemmung verantwortlich sein kann. Die Menge des Zuflusses bei Starkregenereignissen ist nicht bekannt. Der Oberflächenabfluss von versiegelten Flächen und Grundstücksentwässerungen stellt aber offensichtlich ein größeres Problem dar.

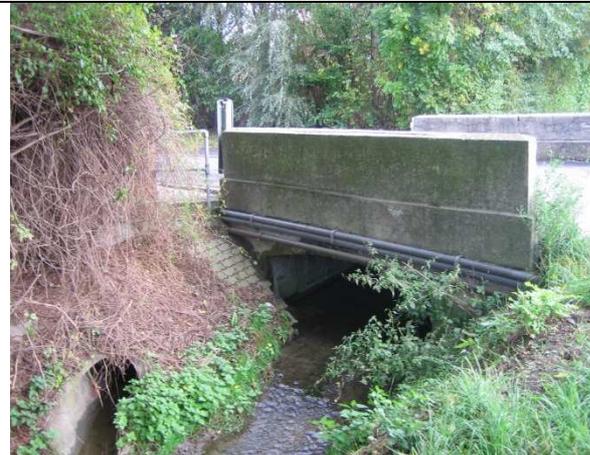
<p>(3) Einleitung am Überschwemmungsort</p>	<p>(4) Höhe Pumpstation flussaufwärts scheint ausreichend dimensioniert</p>

- Bezüglich der Einleitungen von Oberflächenabfluss ist zu prüfen, inwieweit hier Retention (Rückhaltebecken, Grundstücks- und Straßenentwässerung) möglich ist.

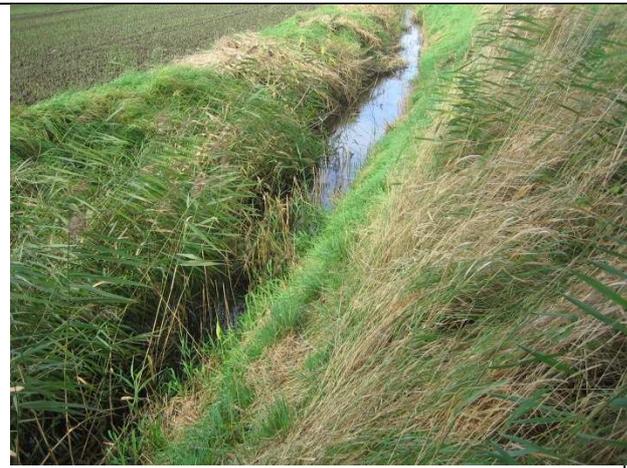
<p>(5) Sehr häufig: Die Reste der Böschungsmahd im Abflussprofil</p>	<p>(6) Stauwirkung durch Reste der Böschungsmahd</p>

Auffällig ist der massive Verbleib des Mähgutes im Abflussprofil (5-7). Bei der Ortsbesichtigung waren im Bereich der Alten Fuhse Rückstauereffekte aufgrund von Mähgutresten zu verzeichnen. Bei Hochwasser wird das im Profil vorhandenen Mähgut großflächig abgeschwemmt und führt zwangsläufig zu Problemen. Andererseits ist der Rückstau im Mündungsbereich der Alten Fuhse momentan wahrscheinlich ursächlich dafür, dass gegenüber der Einmündung kaum Uferbeschädigungen zu verzeichnen sind.

- Es ist zu prüfen, ob im Hochwasserfall Notabflusswege/Notüberflutungsflächen genutzt oder eingerichtet werden können.
- Das Mähgut muss zwangsläufig aus dem Abflussprofil entfernt werden, da es flussabwärts zu Querschnittsverengungen führen kann.

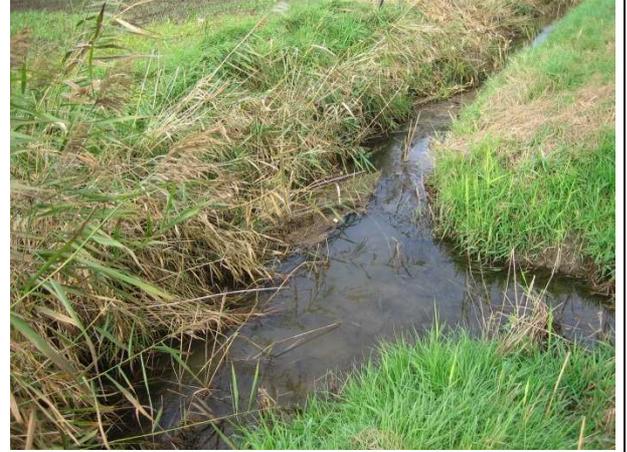
<p>(7) Einmündung in die Alte Fuhse: Rückstaubereich bei NW/MW (rechtwinklige Zuleitung ungünstig durch Prallwirkung, aber tatsächlich kaum Uferbeschädigung (Rückstau aus der Alten Fuhse))</p>	<p>(8) Meesche, Ortslage: Viele Querbauwerke zu den Grundstücken, hier kommt es lokal zu Überschwemmungen</p>

Rechtwinklige Einleitungen führen bei entsprechender Strömung zu Uferbeschädigungen und behindern durch die Prallwirkung ihrerseits den Abfluss des anderen zufließenden Armes.

- Die Alte Fuhse sollte eine größere Leistung aufweisen, hier kommt es zum Rückstau, insbesondere bei Engstellen und bei sedimentationsbedingten Sohlerhöhungen.

- Die Mündung in die Alte Ilse sollte spitzwinkliger erfolgen, rechtwinklige Einleitungen bewirken Uferbeschädigungen und Stau.
